ПОСЛЕДСТВИЯ ПРОХОЖДЕНИЯ СЕЛЕВЫХ ПОТОКОВ В СОВРЕМЕННОЙ ЛАНДШАФТНОЙ СТРУКТУРЕ ОКРЕСТНОСТЕЙ ПОСЕЛКА АРШАН

Makarow S. A., Atutova Zh. V. **Consequences of debris flows descending in the landscape structure in the vicinity of the village Arshan.** This article presents a chronicle of debris flow descending near the village of Arshan (Republic of Buryatia, The Russian Federation) in June 28, 2014. We analyzed in detail the rivers valleys having devastating consequences of debris flows along their beds. We have generated the pattern of contemporary landscape structure. We discuss the results of research of the consequences of this catastrophic event.

Представлена хроника событий прохождения селевых потоков в окрестностях поселка Аршан (Республика Бурятия, Российская Федерация) 28 июня 2014 г. Детально рассмотрены долины ряда рек, последствия схода селей по руслам которых были наиболее разрушительные. Составлена схема современной ландшафтной структуры. Обсуждаются результаты исследования последствий катастрофы.

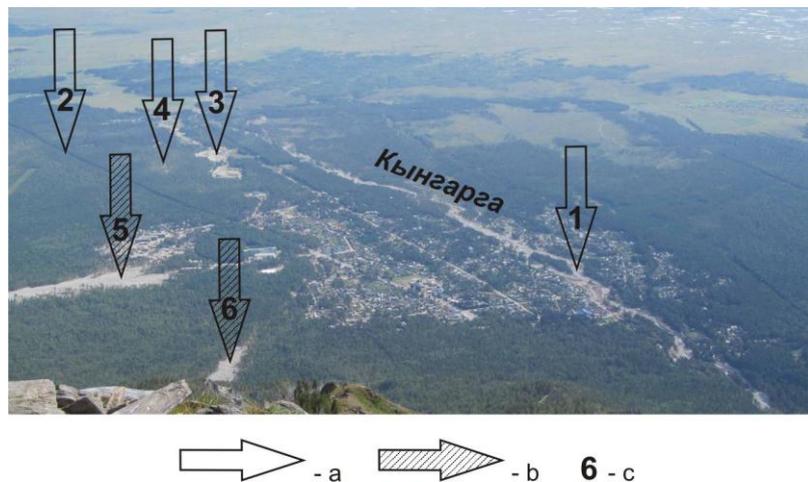
Рис. 3. Зоны транзита селевых потоков и аккумуляции наносов в окрестностях поселка Аршан (фот. Ж. В. Атутовой):

а: зоны транзита наносоводных потоков и аккумуляции взвешенных наносов, б: зоны транзита грязекаменных потоков и аккумуляции валунного материала, с: географические объекты зон аккумуляции наносов: 1 – река Кынгарга, 2 – автодорога, 3 – сельскохозяйственные угодья, 4 – березово-сосновые леса окрестностей пос. Аршан, 5 – река Вторая Шихтолайка, 6 – безымянный ручей, берущий начало из второго кара

a – transit zones of suspended streams and suspended load accumulation; b – transit zones of debris flows and accumulation of boulder material; c – geographic features of sediment accumulation zones: 1 – the Kyngarga river, 2 – the road, 3 – agricultural lands, 4 – birch-pine forests near the village of Arshan, 5 – the Second Shikhtolayka river, 6 – the unnamed stream coming down from the second kar

условия для формирования селей. 28 июня 2014 г. грозовой ливень вызвал образование катастрофических селевых потоков – из распадков временных и постоянных водотоков грязекаменные сели направились в юго-западном направлении в сторону поселка Аршан (рис. 3). Одновременно с этим по р. Кынгарга начал проходить водокаменный сели.

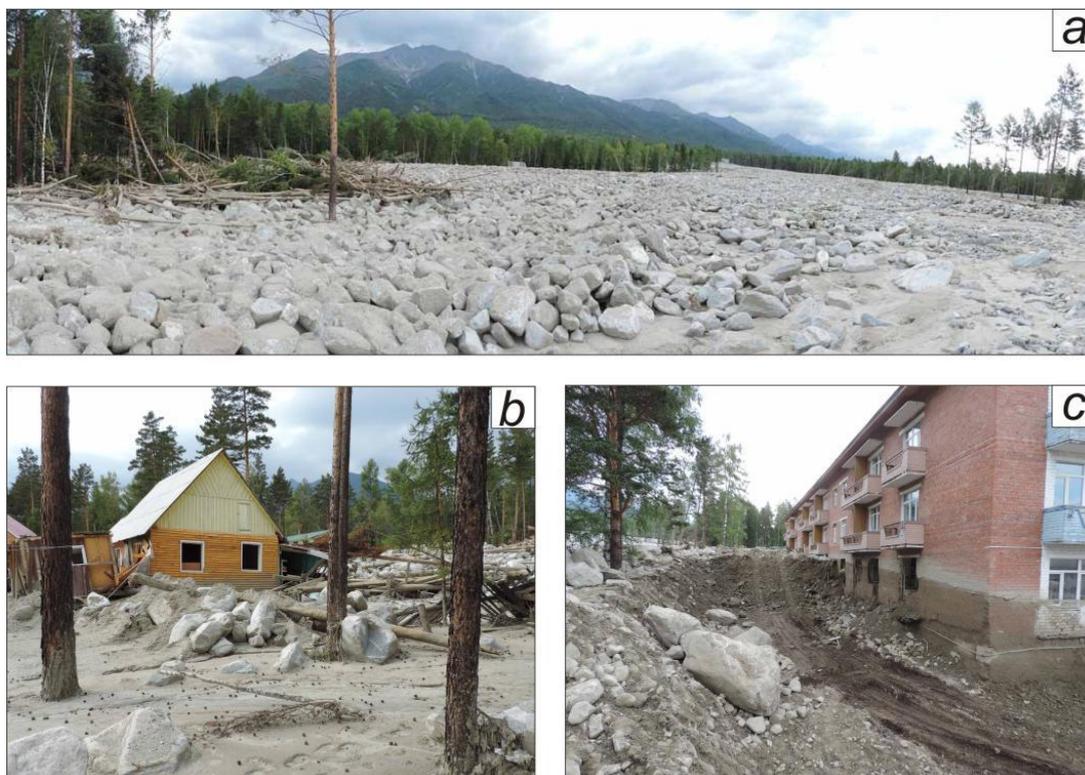
Фот. 1. Грязекаменный сель, сошедший по р. Вторая Шихтолайка (фот. С. А. Макарова):
а – фронтальная часть селя, б – разрушенные грязекаменным потоком дома микрорайона, с – корпус центра медицинской реабилитации „Сагаан-Дали”, заваленный селевыми отложениями

Photo 1. The debris flow descended on the Second Shikhtolayka river (phot. by S. A. Makarov):
а – the front part of the debris flow, б – homes destroyed by the debris flow, с – the medical rehabilitation center “Sagaan-Dali” housing filled mudflow deposits

соседний по долине р. Вторая Шихтолайка сель, который достиг северо-восточной части поселка, повредив значительную часть строений микрорайона и корпусов находящегося рядом центра медицинской реабилитации „Сагаан-Дали” (фот. 1). Мощность влекомого материала достигла 3–3,5 м. Ширина фронтальной части грязекаменного селя в зоне аккумуляции составила 325 м.

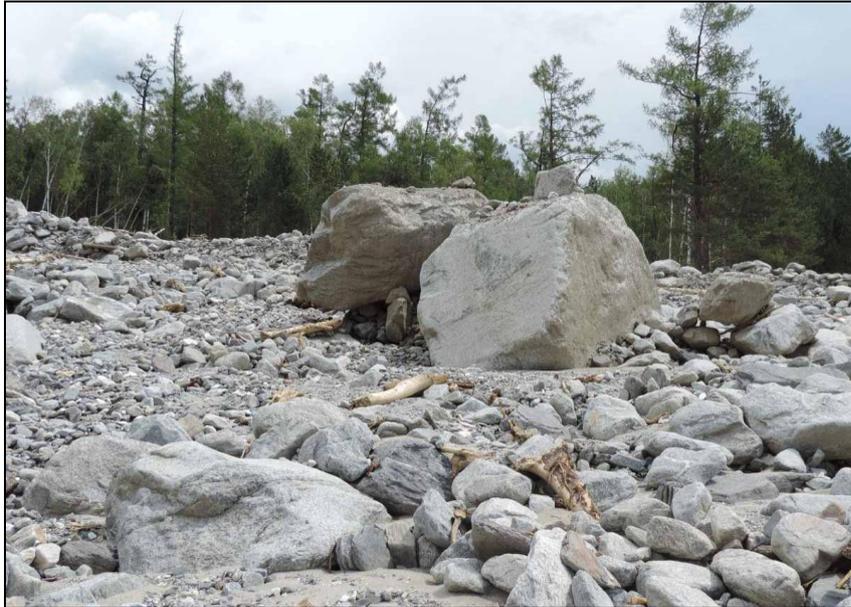
Фот. 2. Слабоокатанные валуны высотой 2,1 м в зоне транзита долины безымянного ручья, спускающегося из второго кара (фот. С. А. Макарова)

Photo 2. Poorly rounded boulders height of 2.1 m in the transit zone of the unnamed stream valley coming down from the second kar (phot. by S. A. Makarov)

Также достигли пос. Аршан грязекаменные отложения, снесенные водным потоком по долине безымянного ручья, который берет начало из второго кара Тункинских Гольцов (фот. 2). Общая длина прохождения вышеназванного грязекаменного селя равняется 5,5 км. Зона зарождения от этого расстояния составила 71%, транзита – 11% и аккумуляции – 18%.

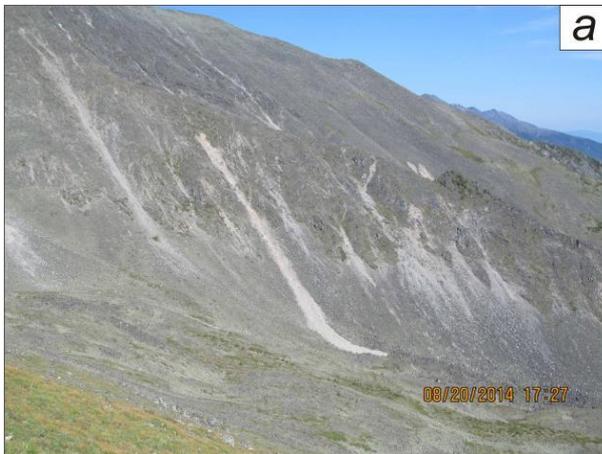
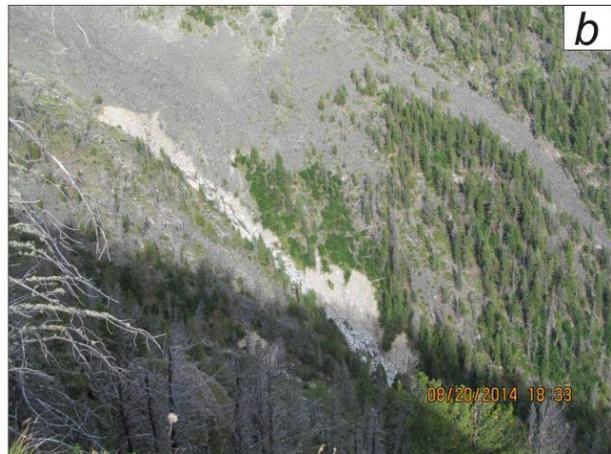
Фот. 3. Небольшие селевые потоки высокогорий Тункинских Гольцов (фот. Ж. В. Атутовой):

Склоны первого кара: а – гольцовый и подгольцовый ярусы, б – граница подгольцового и лесного ярусов

Photo 3. Small debris flows of Tunka Golets mountains (phot. by Zh. V. Atutova):

Slopes of the first kar: a – golets and undergolets horizons; b – the boundary of undergolets and forest horizons

ные крупноглыбовые комплексы. Подобные комплексы также имеют место на крутых склонах гольцовой и подгольцовой зон Тункинских Гольцов (фот. 3).

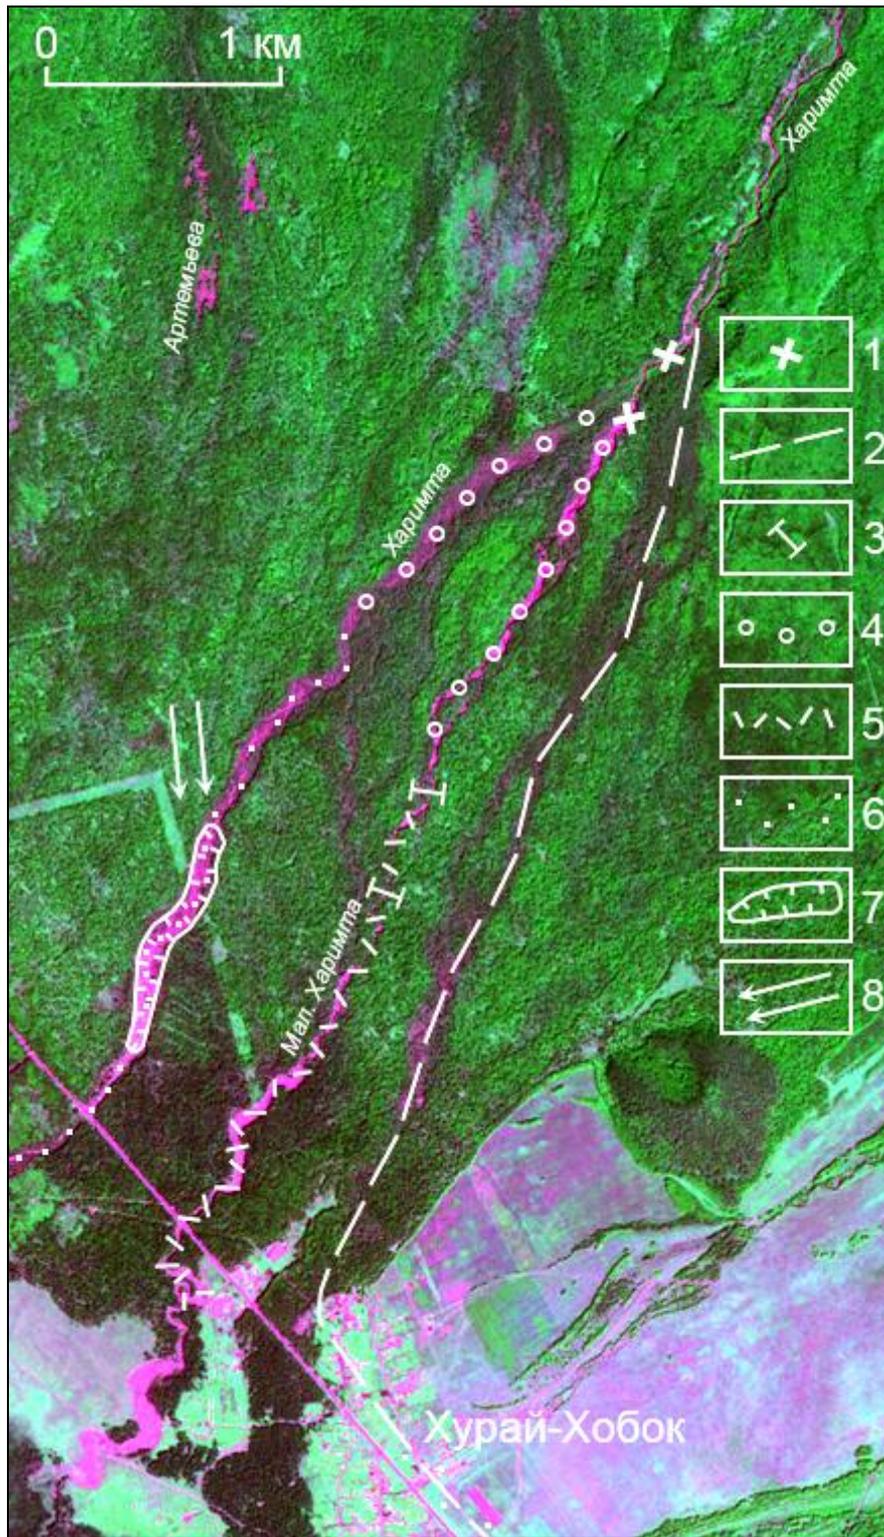
Рис. 4. Схема перестройки речной сети рек Харимта и Малая Харимта после прохождения по ним селевых потоков 28 июня 2014 г. (сост. С. А. Макаров): 1 – место закупорки русла отложениями грязекаменного селя, 2 – новый водный поток р. Харимта по старому безымянному руслу, 3 – плотина древесно-каменная. Зоны: 4 – транзита руслового водокаменного селя, сопровождающаяся донной эрозией и аккумуляцией влекомых наносов, 5 – транзита взвешенных наносов, сопровождающаяся донной и боковой эрозией, 6 – транзита взвешенных наносов и их аккумуляцией. Прочее: 7 – карьер, 8 – предполагаемое место стока воды из р. Артемьева

Fig. 4. The restructuring pattern of Kharimta and Malaya Kharimta rivers networks after debris flows in June 28, 2014 (ed. S. A. Makarov):

1 – the blockage channel by mudflow sediments, 2 – a new water flow of Kharimta river, 3 – wood-rock dams, 4 – transit zone of channel water-rock-flow accompanied by bottom erosion and sediment accumulation, 5 – transit zone of suspended sediment accompanied by bottom and side erosion, 6 – transit zone of suspended sediment and accumulation. Other: 7 – quarry, 8 – the estimated location of Artemyev river's water flow

обследовании было зафиксировано отсутствие воды в р. Малая Харимта, хотя следы водного потока хорошо просматривались в русле. Было высказано предположение, что в месте разветвления рек Харимта и Малая Харимта, в 4,2 км от автодорожного моста, произошло закупоривание селевыми отложениями русла р. Малая Харимта. Наша точка зрения подтвердилась, когда 19 августа 2014 г. был обследован этот участок (рис. 4). После того, как забило вход в русло р. Малая Харим-

та, днище русла р. Харимта врезалось на глубину более 1 м. Максимальная величина донной эрозии выше по руслу р. Харимта составила 2,5 м. Кроме того оказалось, что русло р. Харимта в нескольких сотнях метров выше развилки рек также перегородило селевыми отложениями. Водный поток сместился левее р. Малая Харимта и продолжил свое движение по ранее сухой безымянной ложбине, врезаясь в валунные отложения (фот. 4).

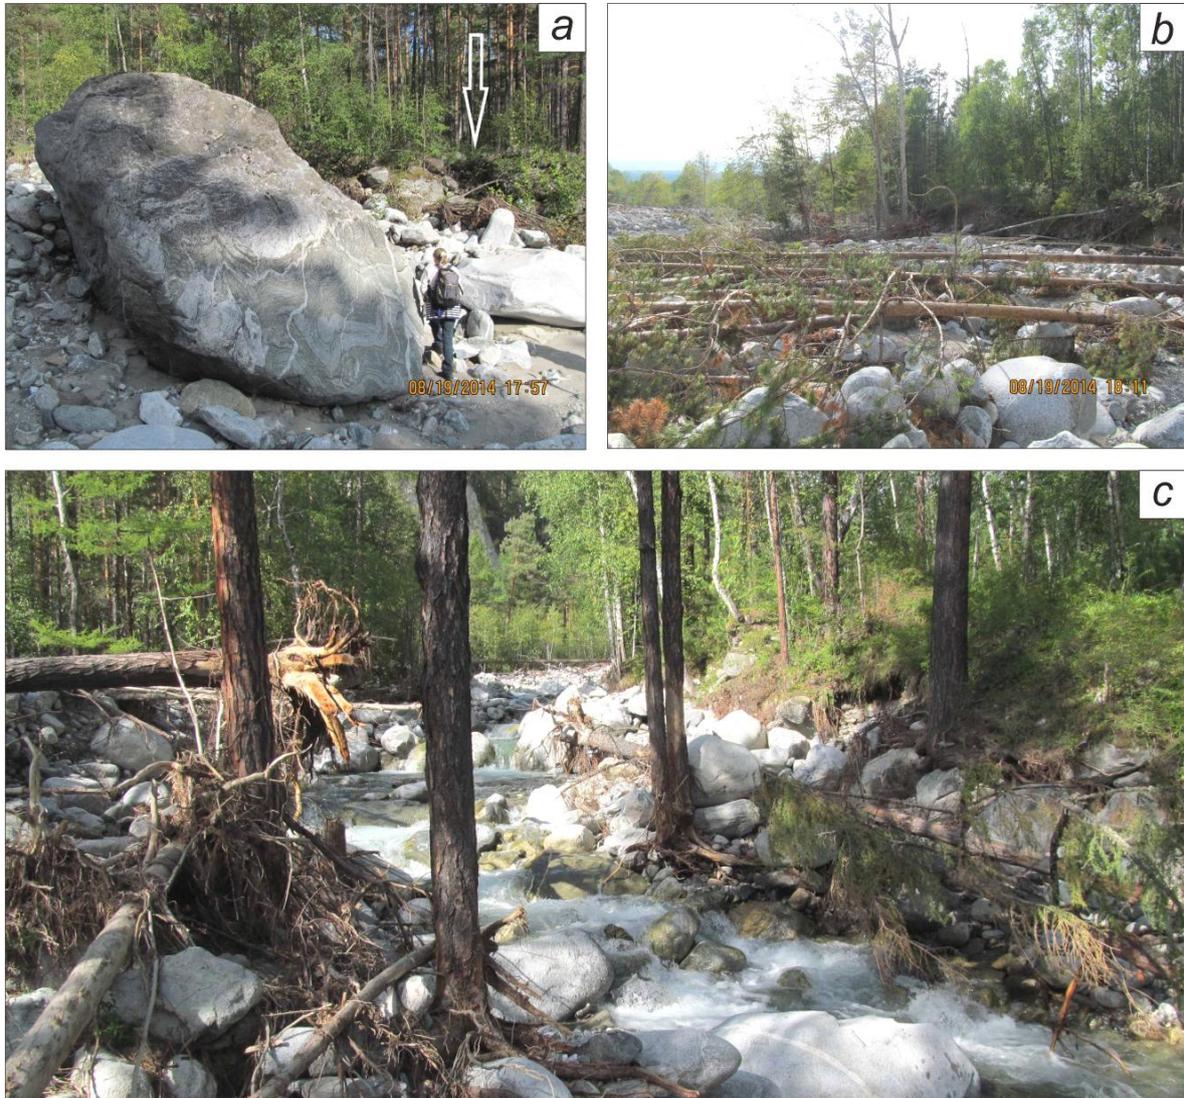
Фот. 4. Долина р. Харимта (фот. Ж. В. Атуговой):

а – участок русла реки, утративший водность после схода грязе- и водокаменного селя, с обозначенным стрелкой новым местом прохождения постоянного водного потока, б – древесно-каменные наносы в долине реки, с – новое место прохождения постоянного водотока

Photo 4. The Kharimta river valley (phot. by Zh. V. Atutova):

а – the section of the river channel which lost water content after water-rock-flow and debris flow descent (arrow points the new location of permanent water flow), б – the new location of permanent water flow

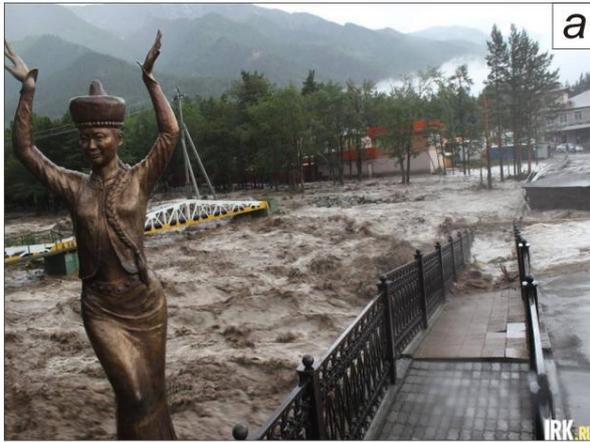
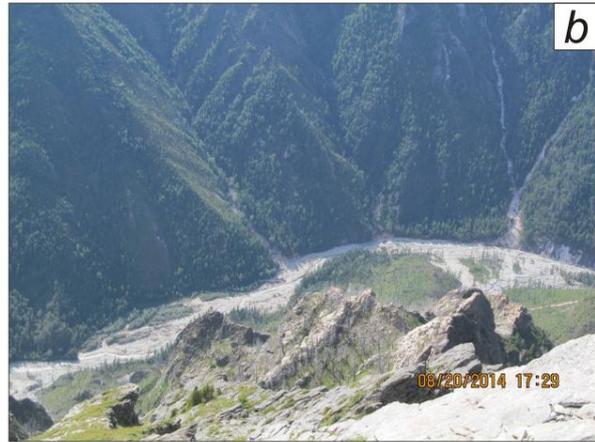
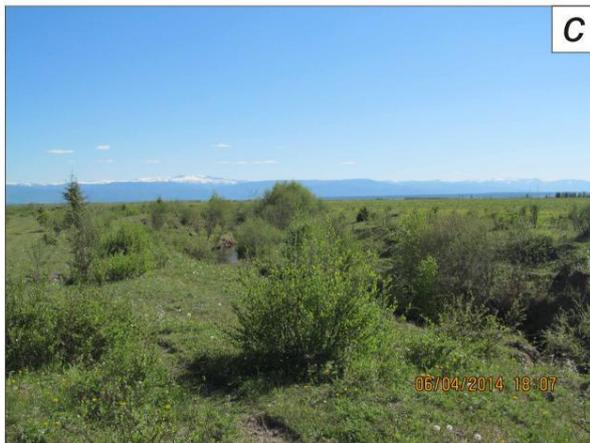
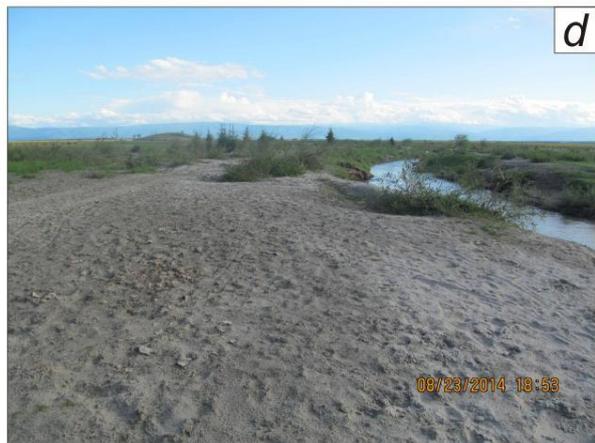
Фот. 5. Долина р. Кынгарга:

а – р. Кынгарга во время паводка 28 июня 2014 г. (фот. А. Зарубина) (источник: *Последствия наводнения в Аршане: электронный ресурс*), б – аккумуляция взвешенных наносов в ущельях Тункинских Гольцов (фот. Ж. В. Атутовой). Котловинный участок долины в окрестностях д. Хурай-Хобок (фот. Ж. В. Атутовой): с – начало июня 2014 г., d – август 2014 г.

Photo 5. The Kyngarga river valley:

а – Kyngarga river during flooding in June 28, 2014 (phot. by A. Zarubin) (source: *Последствия наводнения в Аршане: электронный ресурс*), б – suspended sediment accumulation in Tunka Golets gaps (phot. by Zh.V. Atutova). Depression section of the valley near Khurai-Khobok village (phot. by Zh. V. Atutova): с – the beginning of June 2014, d – in August 2014

объектами. Слой песчано-глинистых отложений до нескольких десятков сантиметров покрыта долина р. Кынгарга, которая принесла основной объем паводковых вод в пос. Аршан (фот. 5).

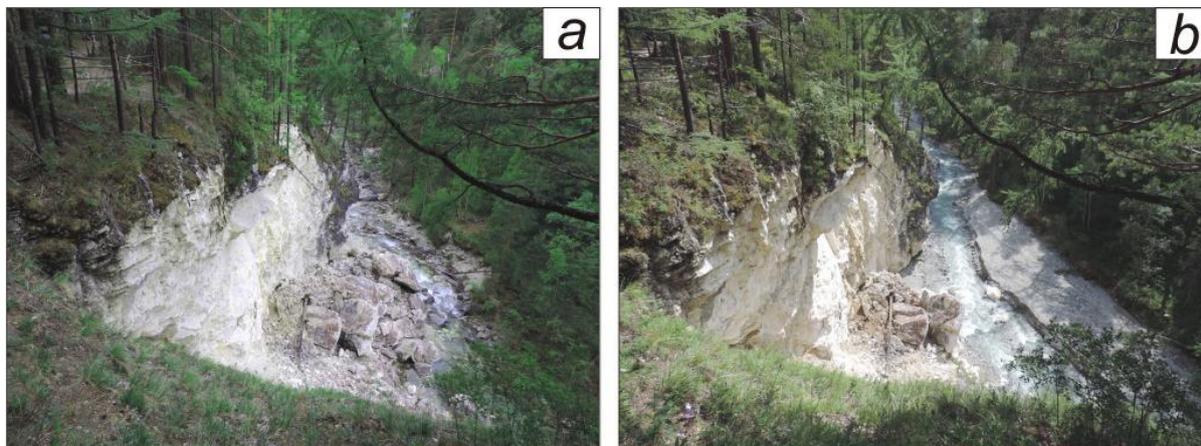
Фот. 6. Долина р. Кынгарга (фот. С. А. Макарова):

а – обвал, наполовину перегородивший русло р. Кынгарга, произошел весной 2005 г. (фото 6 июня 2014 г.),
б – в результате прохождения водокаменного селя произошел размыв обвальной массы, аккумуляция гравийно-галечно-песчаных отложений и врезание в эту толщу (фото 7 июля 2014 г.)

Photo 6. The Kyngarga river valley (phot. by S. A. Makarov):

a – landslide half blocked the Kyngarga river's channel in spring 2005 (photo by 6 June 2014); b – as a result of the descend of water-rock-flow occurred erosion debris mass and accumulation of gravel and gravel-sand deposits and breakthrough into the this measures (photo 7 July 2014)

Мощный поток воды в р. Кынгарга вызвал абразию берегов и эрозию днища речной долины. Днище долины до схода селя при выходе из гор напоминало обычную горную реку, где в русле располагались многочисленные валуны (фот. 6а). После прохождения водокаменного селя в этом месте размыло почти всю обвальную массу, представленную глыбами мраморов, далее аккумуляировало гравийно-галечно-песчаные отложения, а затем русло реки заново врезалось в эту толщу (фот. 6б).

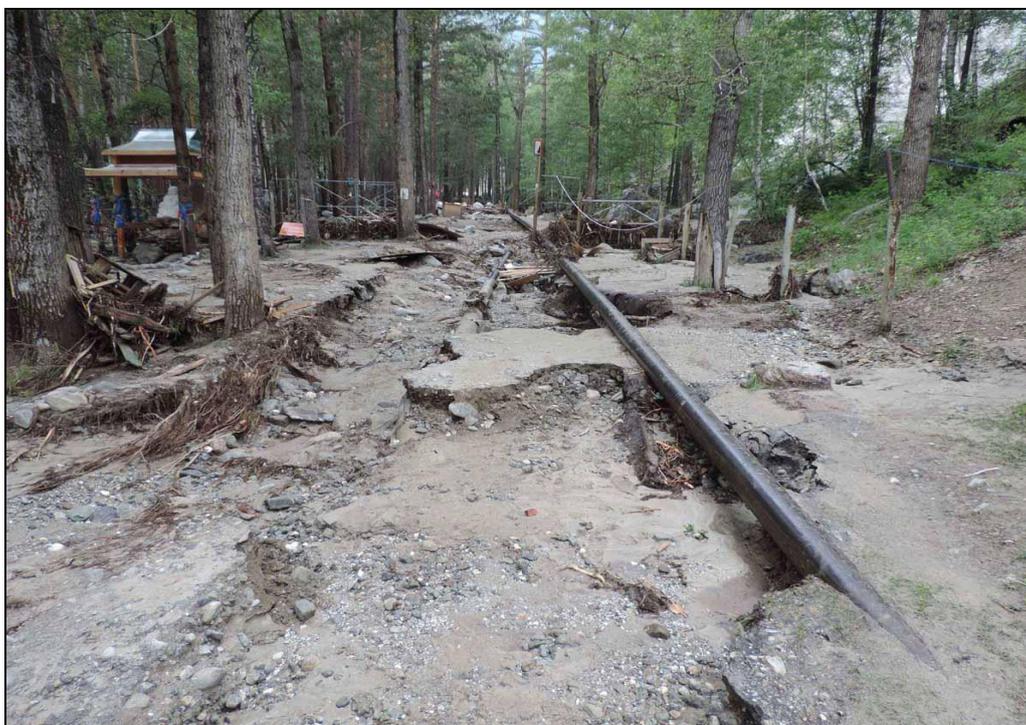
Фот. 7. Развитие линейной эрозии на левом берегу р. Кынгарга (фот. С. А. Макарова)

Photo 7. Linear erosion development on the left riverside of the Kyngarga (phot. by S. A. Makarov)

По левому берегу реки, по нижней тропе, на территории лечебных корпусов курорта „Аршан” поток воды р. Кынгарга привел к массовому развитию эрозии (фот. 7). В движение вовлекались валуны диаметром до 74 см. В ряде мест отложился супесчаный материал мощностью до 45 см. Мощный поток воды вызвал абразию берегов и днища речной долины, вследствие чего в массовом количестве в движение были вовлечены вывороченные с корнями деревья и кустарники, сформировавшие многочисленные завалы. Линейные объекты хозяйственной структуры (улицы пос.

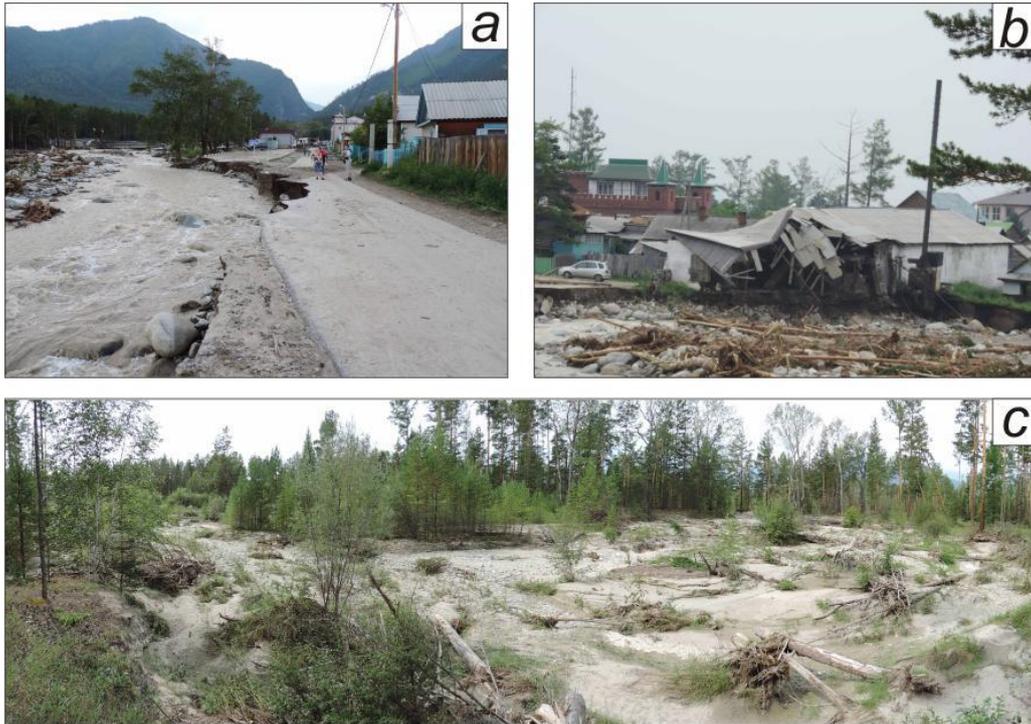
Фот. 8. Последствия прохождения наносоводных потоков в долине р. Кынгарга (фот. С. А. Макарова):
 а – подмытый левый берег р. Кынгарга, б – разрушенное здание на левом берегу р. Кынгарга,
 с – аккумуляция взвешенных песчаных наносов на пойменной террасе левобережья р. Кынгарга

Photo 8. Consequences of suspended streams descending in the Kyngarga river valley (phot. by S. A. Makarov):
 а – erosion of the left riverside of the Kyngarga, б – the destroyed building on the left riverside of the Kyngarga,
 с – accumulation of suspended sand deposits on the left flood-plain terrace of the Kyngarga river

Аршан, автодороги) явились основными направляющими потоков паводковых вод, что привело к подтоплению частных подворий, подмыву до-

рожного полотна, аккумуляции наносов в лесных массивах и сельскохозяйственных угодьях, прилегающих к автодороге (фот. 8).
